本山町内の通学路危険箇所

平成28年度

平成28年度 通学路安全点検報告書

平成28年度 通学路における危険箇所一覧表

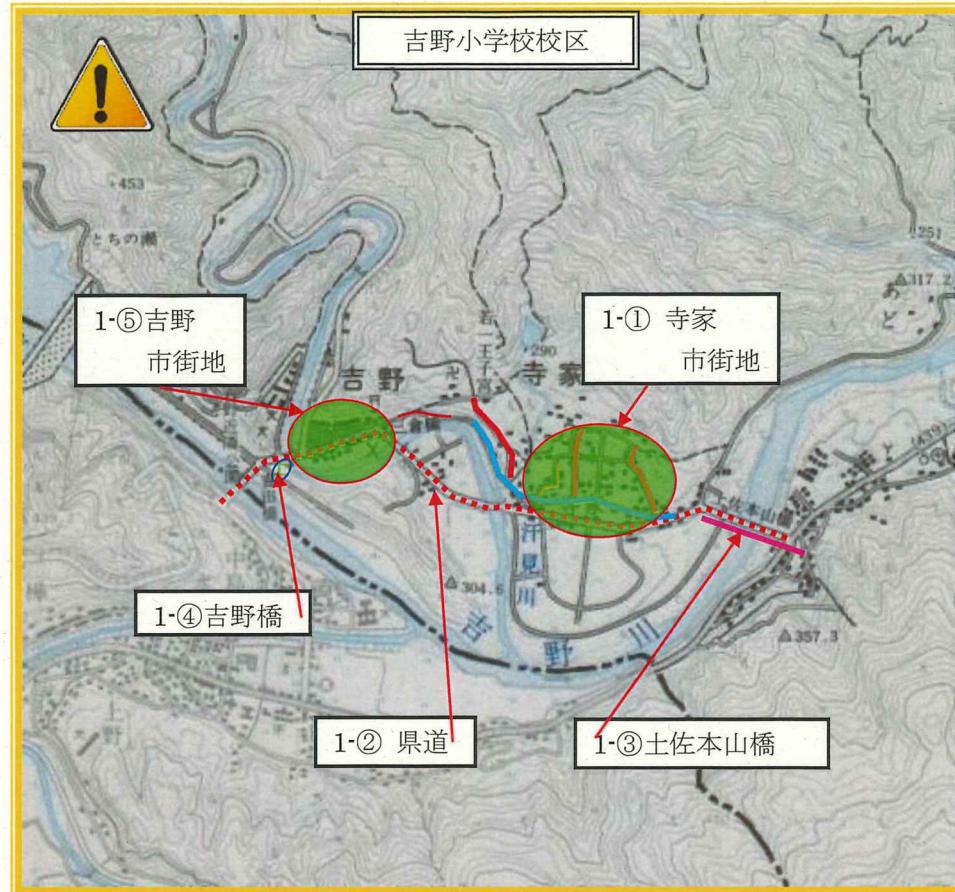
1. 吉野小学校区 通学路危険箇所

- ① 坂道（交差点）勾配の急な坂道、見通しの悪い交差点が多い
ガードレール反射板 カーブミラー劣化 グレーティング
- ② 県道—— 交通量が多い 道路と歩道の区別
- ③ 土佐本山大橋 歩道・車道の区別がない——
- ④ 吉野橋(県道田井大瀬線) 歩道が無い
- ⑤ 横断歩道等の表示

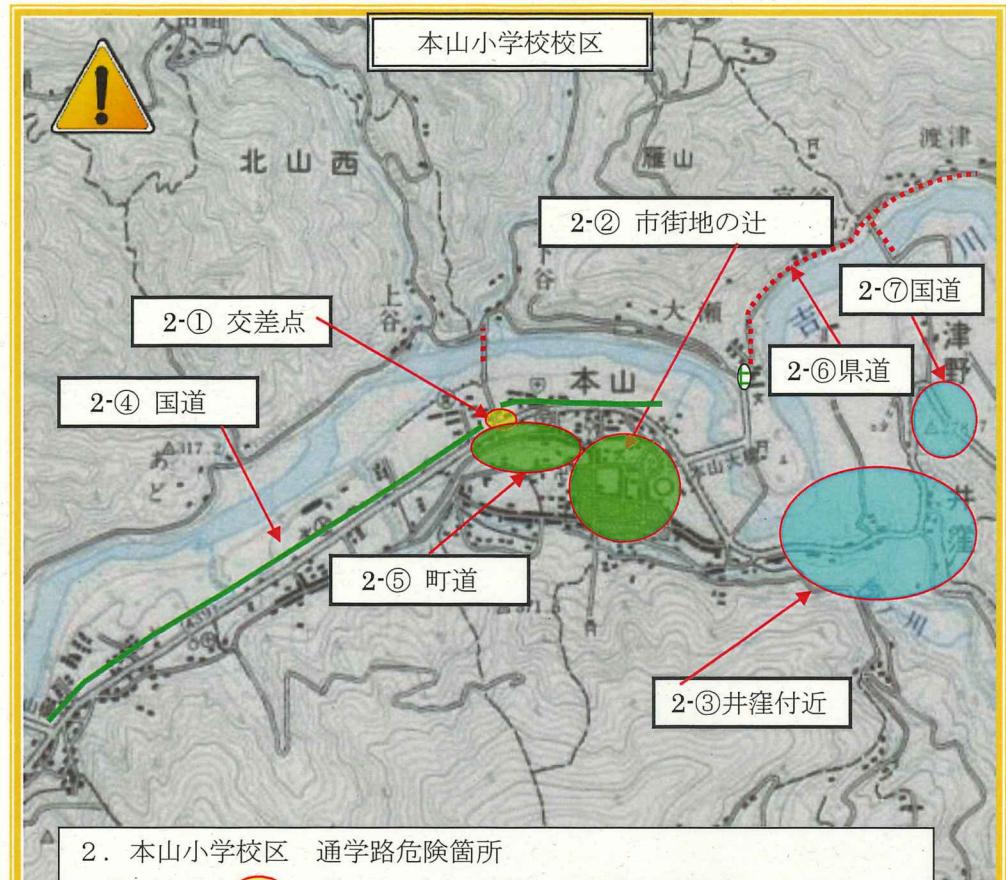
2. 本山小学校区 通学路危険箇所

- ① 交差点 沈下橋からの国道との交差点 見通しが悪い
- ② 市街地の辻 見通しが悪い交差点十字路が多い、道路幅が狭い、カーブミラーの位置
- ③ 国道 道幅が狭い、歩道が無い、ガードレールが無い、街灯がない
- ④ 国道 交通量が多い、ガードレールが無い 路面の修復
- ⑤ 町道 夜間道路が暗い カーブミラー
- ⑥ 県道 街灯が無い
- ⑦ 国道 歩道の傾き

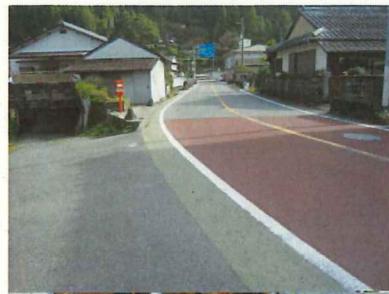
- 国道439号線の本山橋周辺区間の歩道整備について
(歩道がなく自転車通学や徒歩通学面で危険であるため)

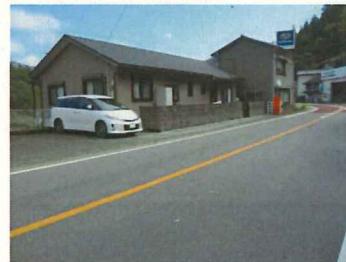
【旧本山大橋付近の三叉路でガードレールがない場所】

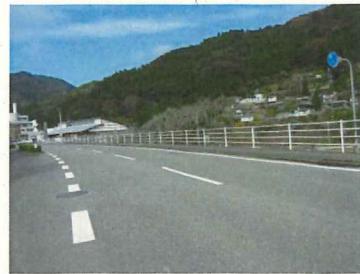
【もとやまさくら市東側のガードレールがない場所】

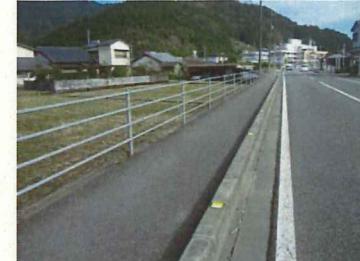
【嶺北中央病院前と西側直線道でガードレールがない場所】

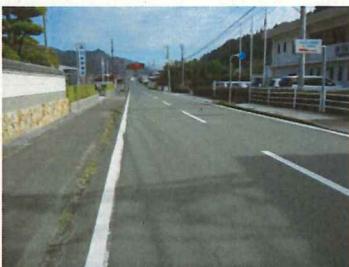
【本山東土木事務所前の直線道でガードレールがない場所】

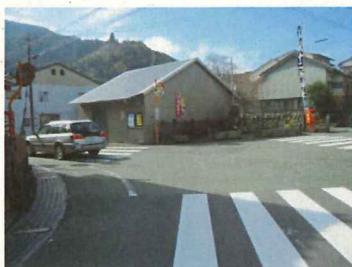
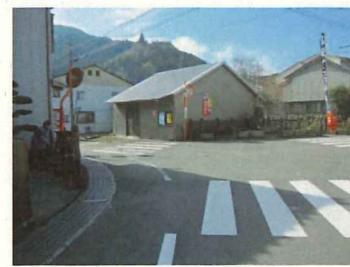
○ 大原文学館前へのカーブミラーの設置について

(写真の左道路よりの車両侵入を確認するため)

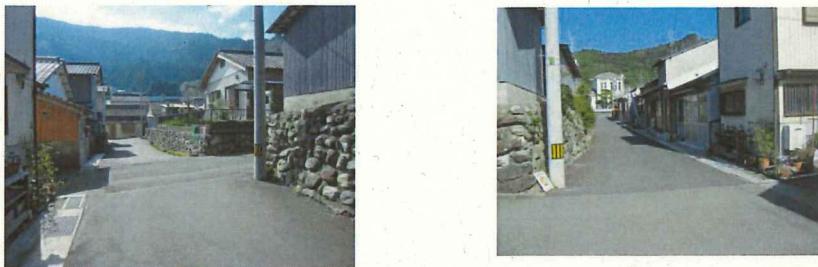
- 寺坂周辺における登下校通学路へのカーブミラーの設置について
(写真の寺坂道路での左右走路からの侵入車を確認するため)

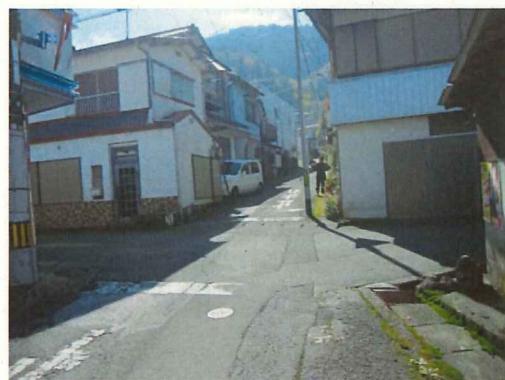
- 本山パチンコ前の十字路へのカーブミラーの設置について
(写真の左右道路からの車両侵入車を確認するため)

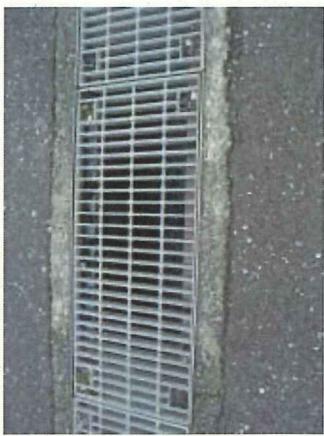
グレーチングの間隔が広く躊躇が多い。手押し車など車輪が止まる。

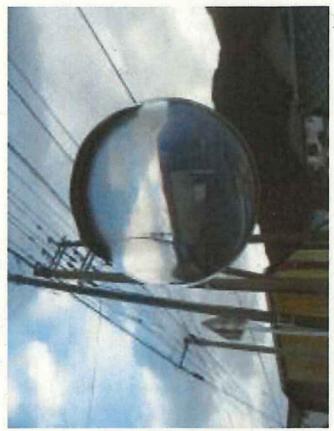
コーナーミラーが劣化しており見えにくくなっている。

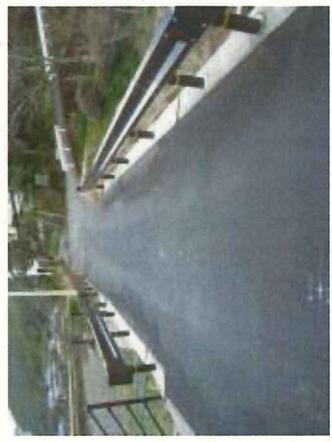
ガードレールにもっと反射板が必要。

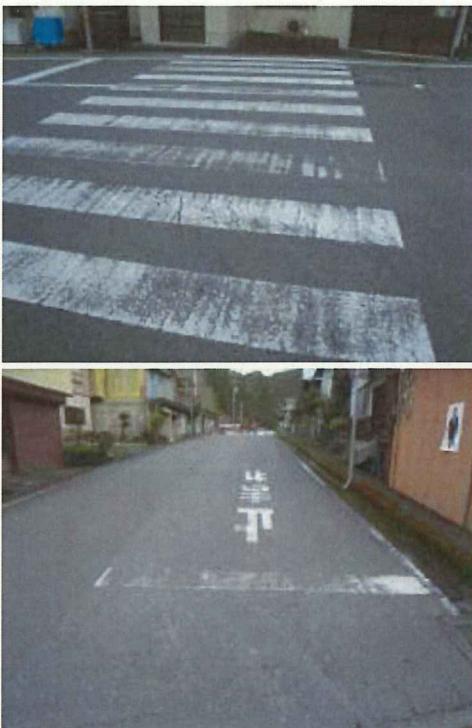
止まれや横断歩道が薄くなっている

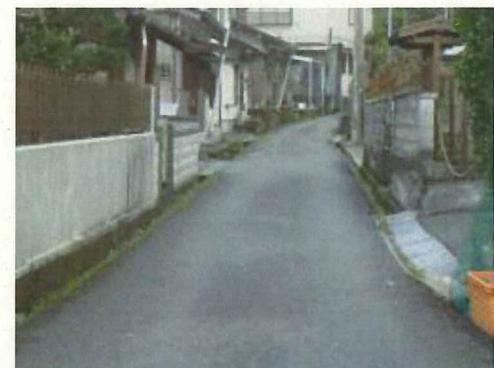
両側に側溝があり危険、白い線が欲しい

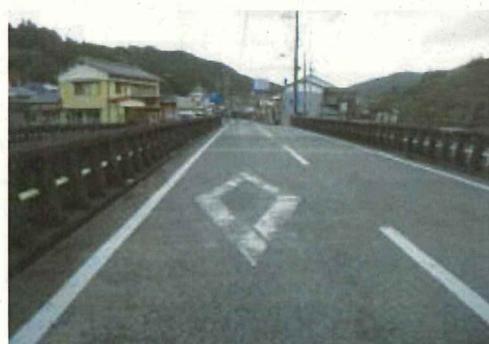
横断歩道有の表示が薄くなっている

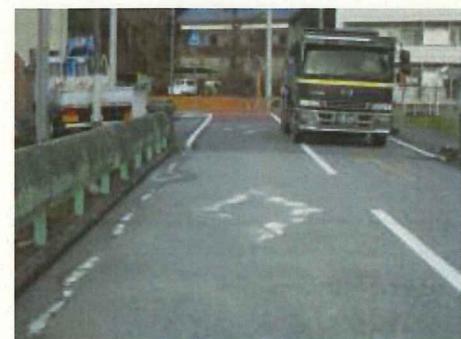
横断歩道有の表示が薄くなっている
