本山町内の通学路危険箇所

平成29年度

平成29年度 通学路における危険箇所一覧表

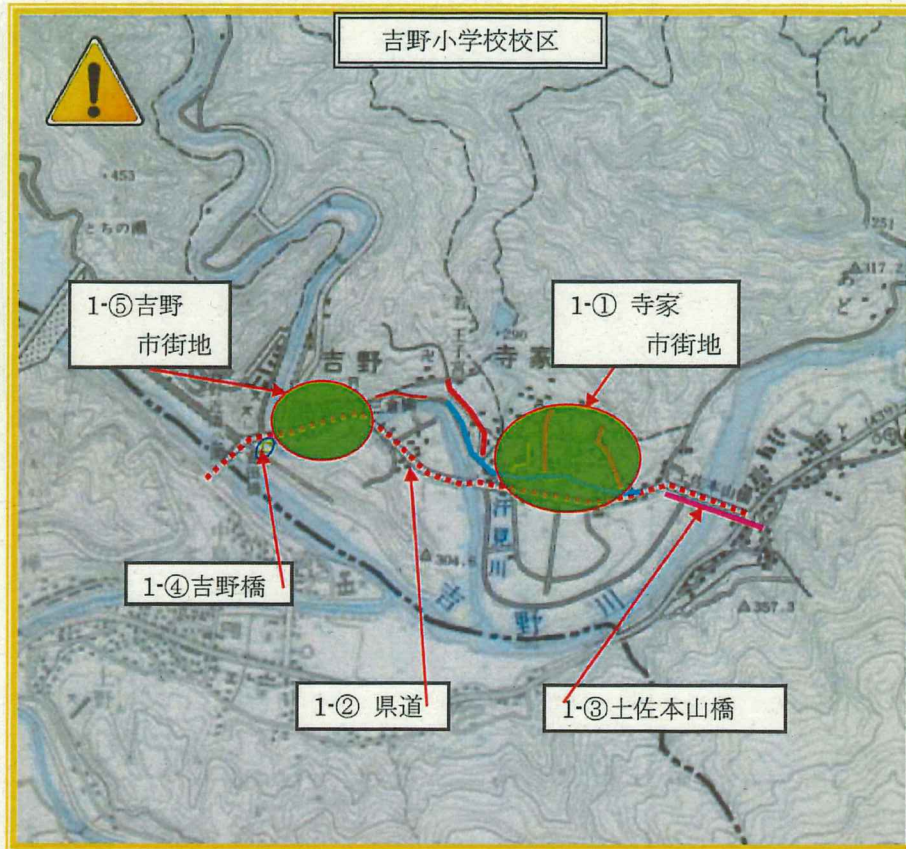
1. 吉野小学校区 通学路危険箇所

- ① 坂道(交差点) 勾配の急な坂道、見通しの悪い交差点が多い
ガードレール反射板 カーブミラー劣化 グレーチング
- ② 県道 交通量が多い 道路と歩道の区別
- ③ 土佐本山大橋 歩道・車道の区別がない
- ④ 吉野橋(県道田井大瀬線) 歩道が無い
- ⑤ 横断歩道等の表示

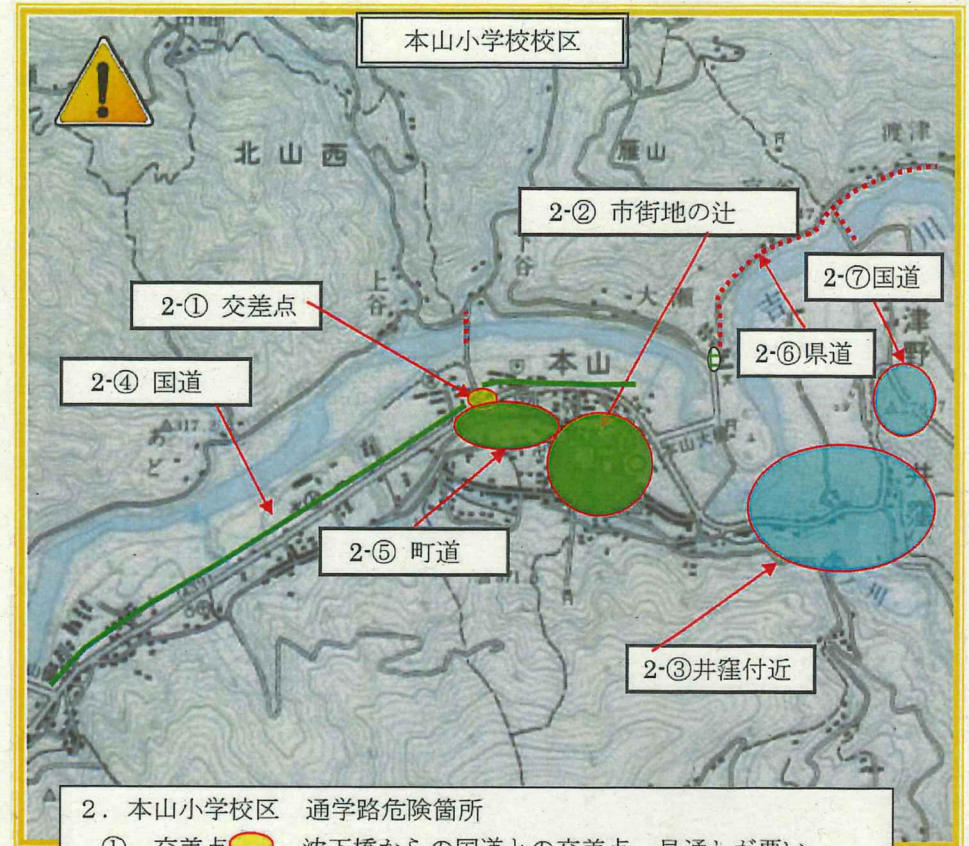
2. 本山小学校区 通学路危険箇所

- ① 交差点 沈下橋からの国道との交差点 見通しが悪い
- ② 市街地の辻 見通しが悪い交差点十字路が多い、道路幅が狭い、カーブミラーの位置
- ③ 国道 道幅が狭い、歩道が無い、ガードレールが無い、街灯がない
- ④ 国道 交通量が多い、ガードレールが無い 路面の修復
- ⑤ 町道 夜間道路が暗い カーブミラー
- ⑥ 県道 街灯が無い
- ⑦ 国道 歩道の傾き

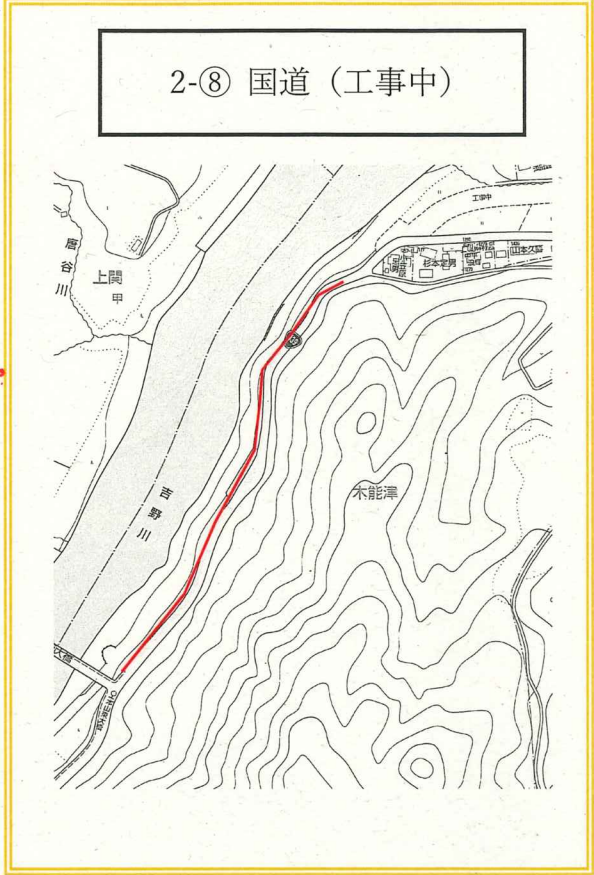
2-⑧ 国道 (工事中)

2-⑧	本山小 嶺北中	国道 上関～田高須	交通量が多く歩行が危険な状況(H24からの継続案件)	改良工事中	道路管理者(高知県)
