# 本山町内の通学路危険箇所

平成 30 年度

平成30年度 通学路における危険箇所一覧表

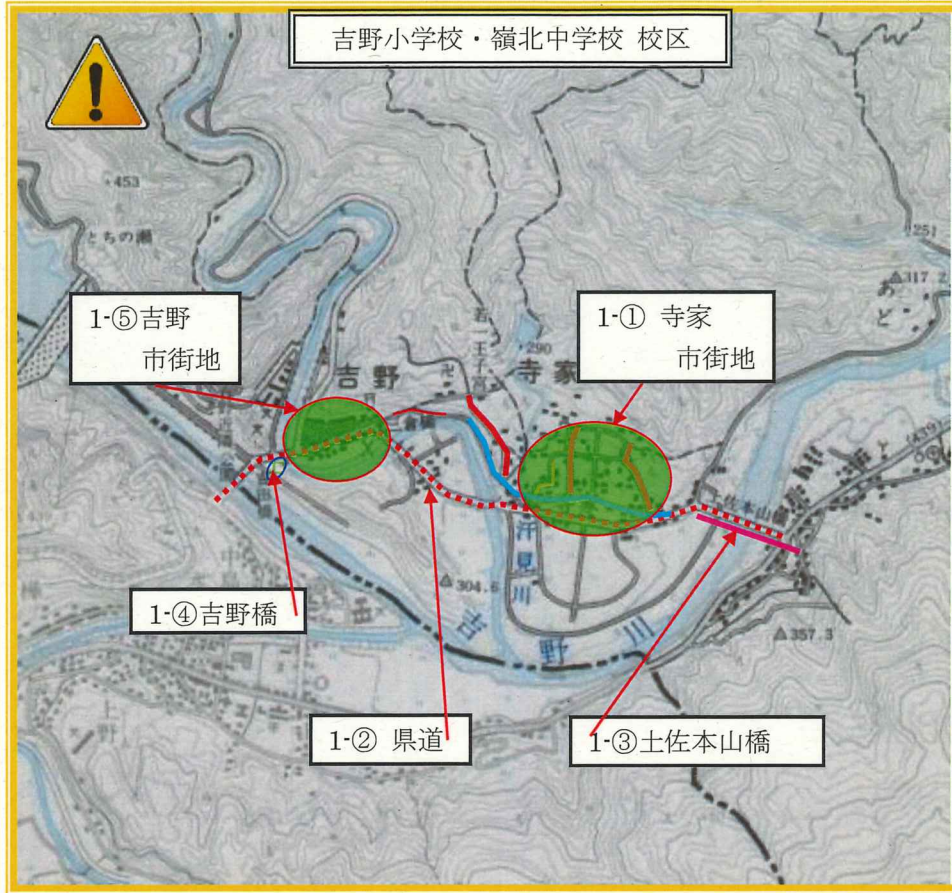
1. 吉野小学校区 通学路危険箇所
- ① 坂道(交差点) 勾配の急な坂道、見通しの悪い交差点が多い  
ガードレール反射板 カーブミラー劣化 グレーチング
  - ② 県道 交通量が多い 道路と歩道の区別
  - ③ 土佐本山大橋 歩道・車道の区別がない
  - ④ 吉野橋(県道田井大瀬線) 歩道が無い
  - ⑤ 横断歩道等の表示

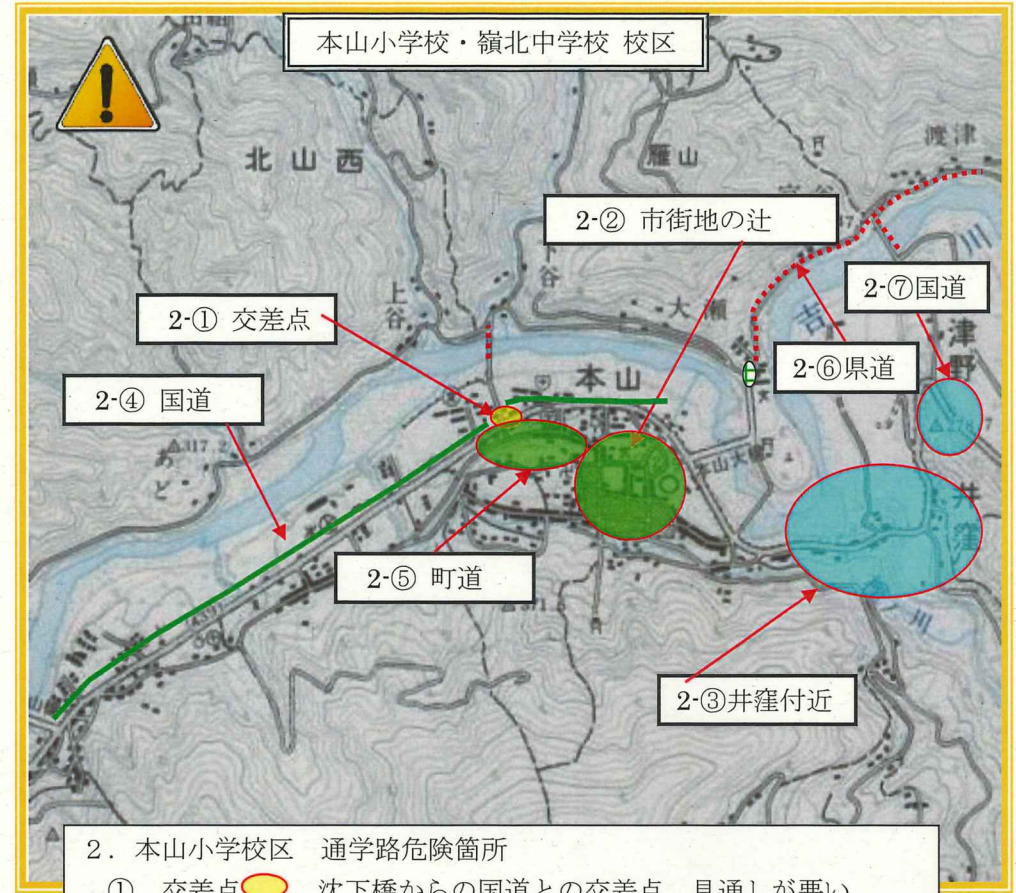
2. 本山小学校区 通学路危険箇所
- ① 交差点 沈下橋からの国道との交差点 見通しが悪い
  - ② 市街地の辻 見通しが悪い交差点 十字路が多い、道路幅が狭い、カーブミラーの位置
  - ③ 国道 道幅が狭い、歩道が無い、ガードレールが無い、街灯がない
  - ④ 国道 交通量が多い、ガードレールが無い 路面の修復
  - ⑤ 町道 夜間道路が暗い カーブミラー
  - ⑥ 県道 街灯が無い
  - ⑦ 国道 歩道の傾き
