本山町内の通学路危険箇所

令和元年度

令和元年度末 通学路における危険箇所一覧表

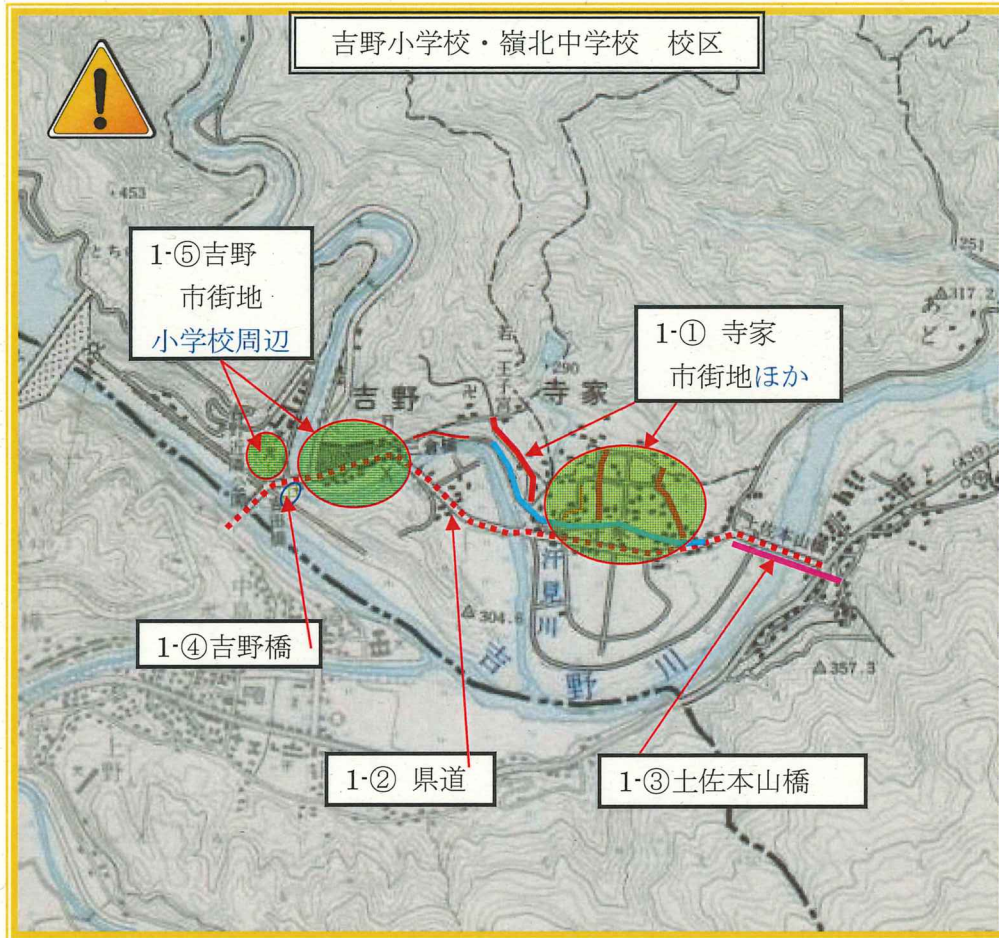
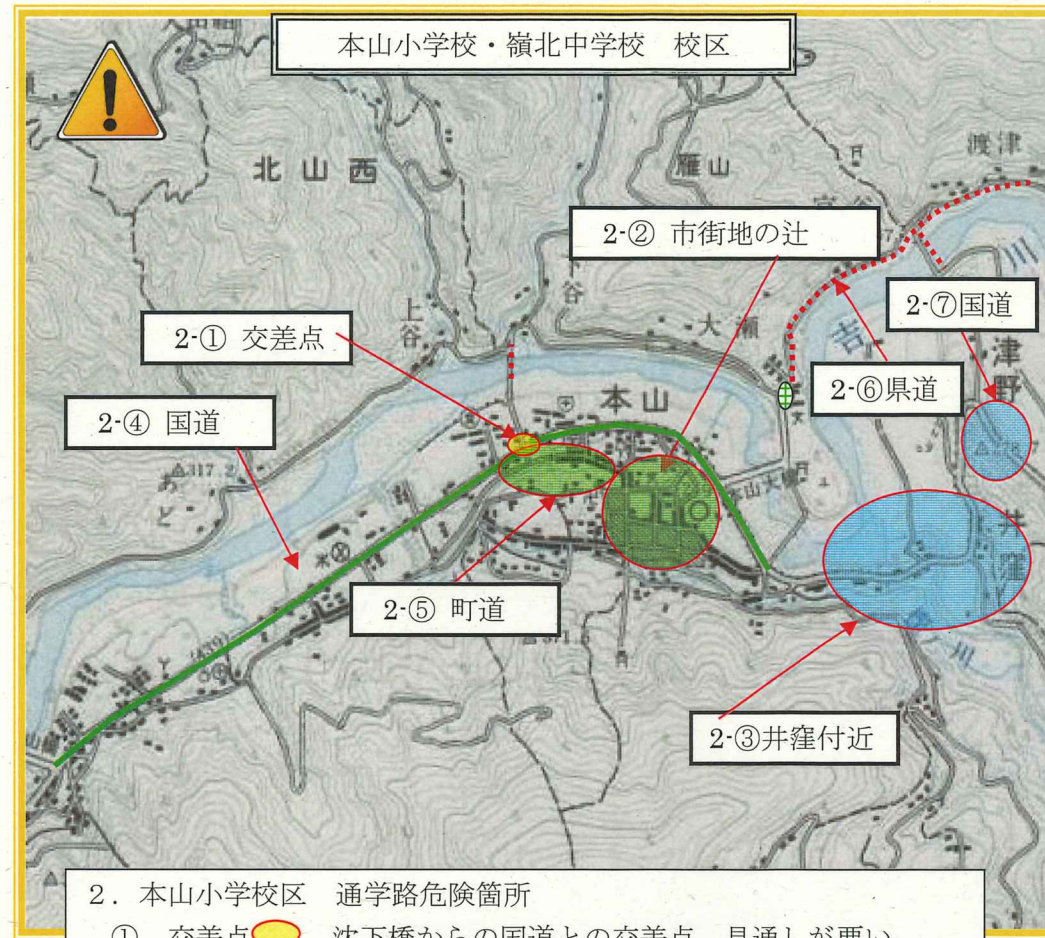
1. 吉野小学校区 通学路危険箇所
- ① 坂道（交差点）勾配の急な坂道、見通しの悪い交差点が多い
ガードレール反射板 カーブミラー劣化 グレーチング
 - ② 県道..... 交通量が多い 道路と歩道の区別
 - ③ 土佐本山大橋 歩道・車道の区別がない——
 - ④ 吉野橋(県道田井大瀬線) 歩道が無い
 - ⑤ 横断歩道等の表示

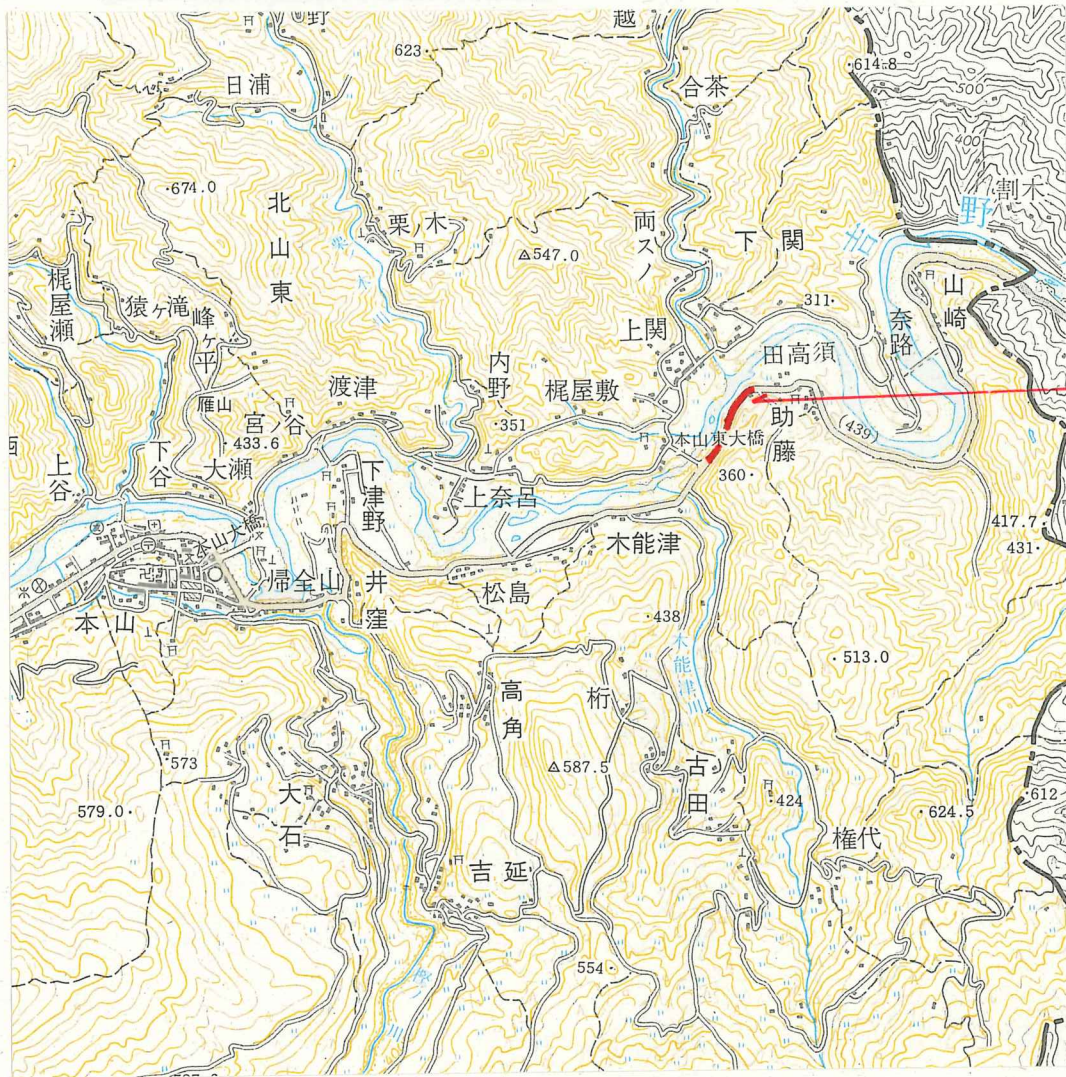
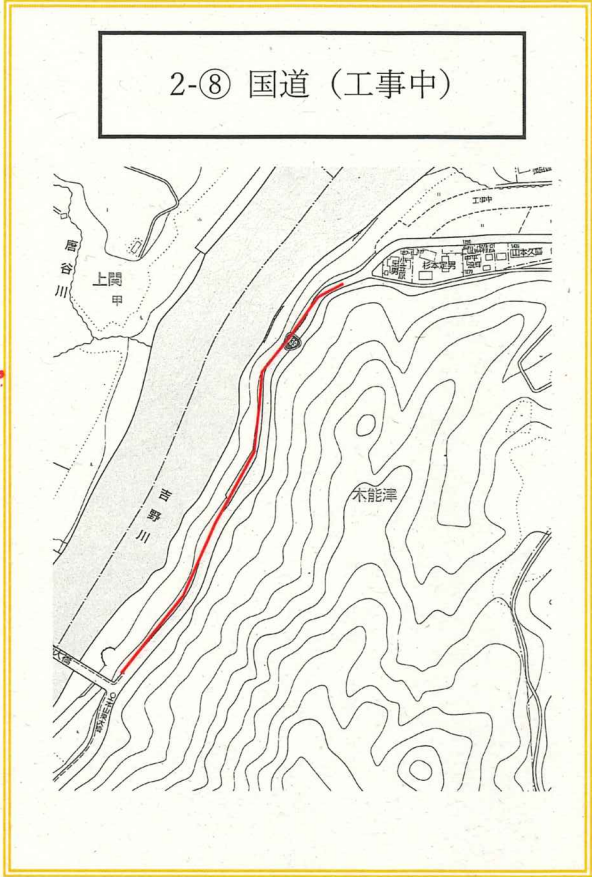
本山小・嶺北中 校区

2. 本山小学校区 通学路危険箇所
- ① 交差点 沈下橋からの国道との交差点 見通しが悪い
 - ② 市街地の辻 見通しが悪い交差点十字路が多い、道路幅が狭い、カーブミラーの位置
 - ③ 国道 道幅が狭い、歩道が無い、ガードレールが無い、街灯がない
 - ④ 国道 交通量が多い、ガードレールが無い 路面の修復
 - ⑤ 町道 夜間道路が暗い カーブミラー
 - ⑥ 県道 街灯が無い
 - ⑦ 国道 歩道の傾き
