本山町内の通学路危険箇所

令和2年度

令和2年度末 本山町通学路における危険箇所一覧表

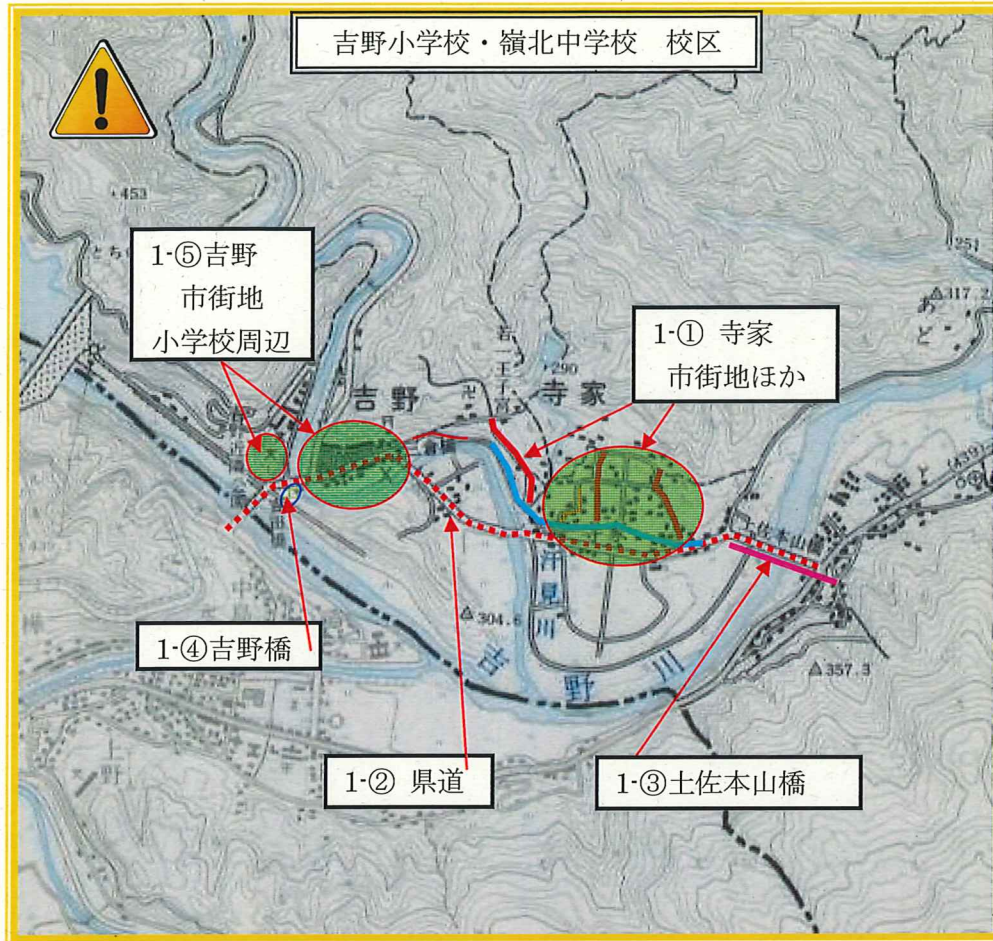
1. 吉野小学校区 通学路危険箇所

- ① 坂道（交差点）勾配の急な坂道、見通しの悪い交差点が多い
ガードレール反射板、カーブミラー劣化 グレーチング 急カーブ
- ② 県道..... 交通量が多い 道路と歩道の区別
- ③ 土佐本山大橋 歩道・車道の区別がない——
- ④ 吉野橋(県道田井大瀬線) 歩道が無い
- ⑤ 横断歩道等の表示

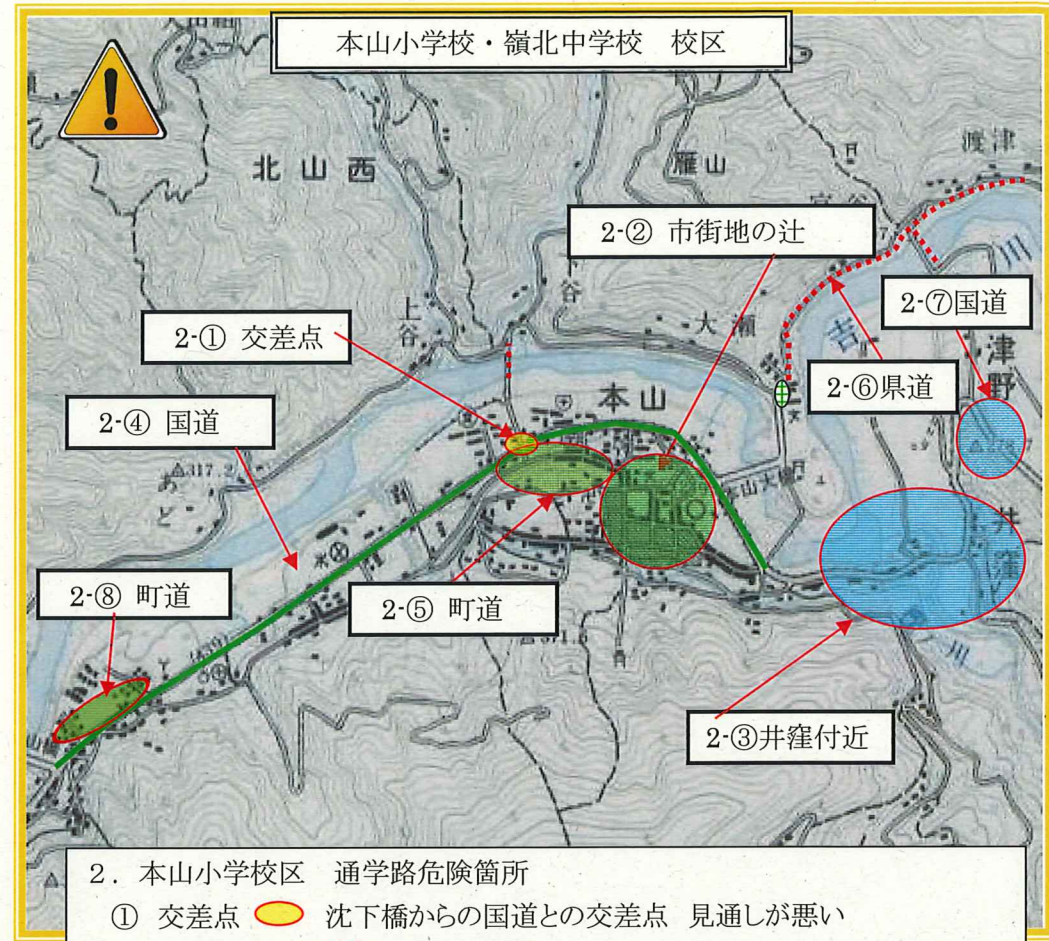
2. 本山小学校区 通学路危険箇所

- ① 交差点 (Yellow circle) 沈下橋からの国道との交差点 見通しが悪い
- ② 市街地の辻 (Green circle) 見通しが悪い交差点十字路が多い、道路幅が狭い、カーブミラーの位置
- ③ 国道 (Blue circle) 道幅が狭い、歩道が無い、ガードレールが無い、街灯がない
- ④ 国道 (Green line) 交通量が多い、ガードレールが無い 路面の修復、急カーブ歩道の注意対策
- ⑤ 町道 (Red circle) 夜間道路が暗い カーブミラー
- ⑥ 県道 街灯が無い
- ⑦ 国道 歩道の傾き
- ⑧ 町道 (Green circle) 国道へ出る際、自転車や歩行者の確認がしづらい
