本山町内の通学路危険箇所

令和3年度

令和3年度末 本山町通学路における危険箇所一覧表(対応状況)

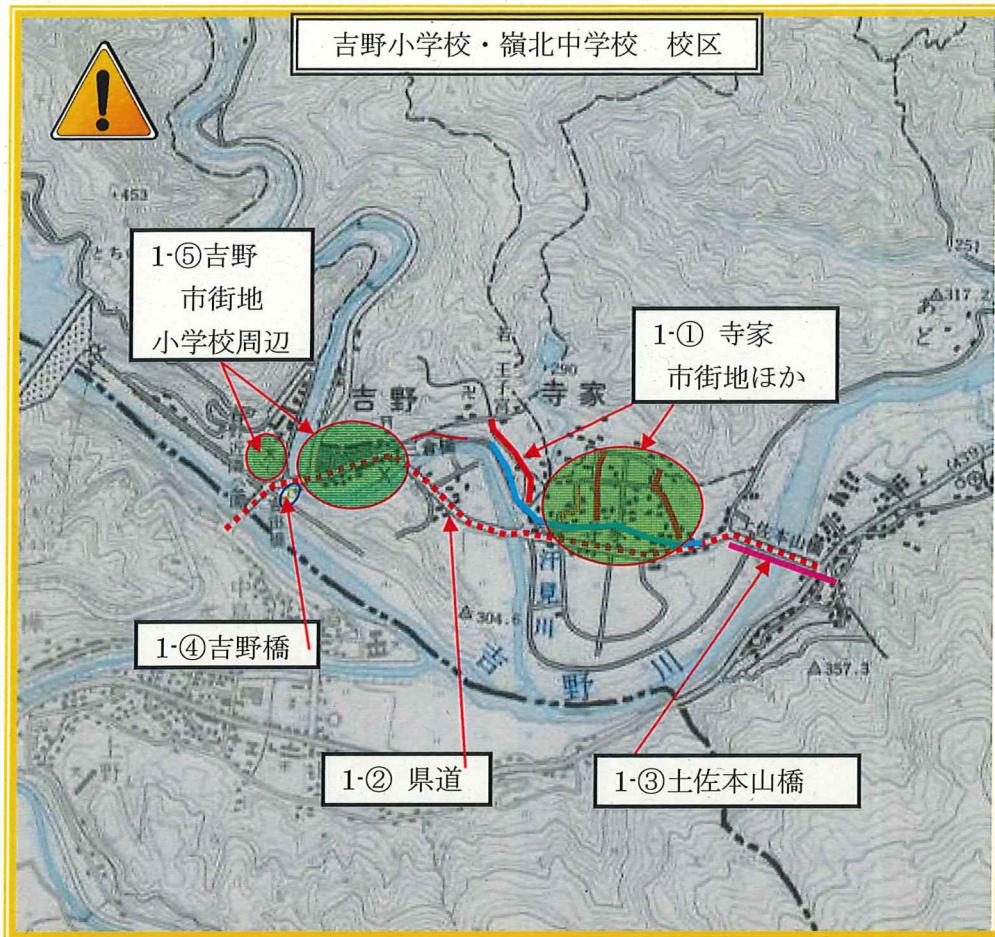
1. 吉野小学校区 通学路危険箇所

- ① 坂道（交差点）勾配の急な坂道、見通しの悪い交差点が多い
ガードレール反射板 カーブミラー劣化 グレーチング 急カーブ
- ② 県道 交通量が多い 道路と歩道の区別
- ③ 土佐本山大橋 歩道・車道の区別がない
- ④ 吉野橋(県道田井大瀬線) 歩道が無い
- ⑤ 横断歩道等の表示 警戒標識の設置

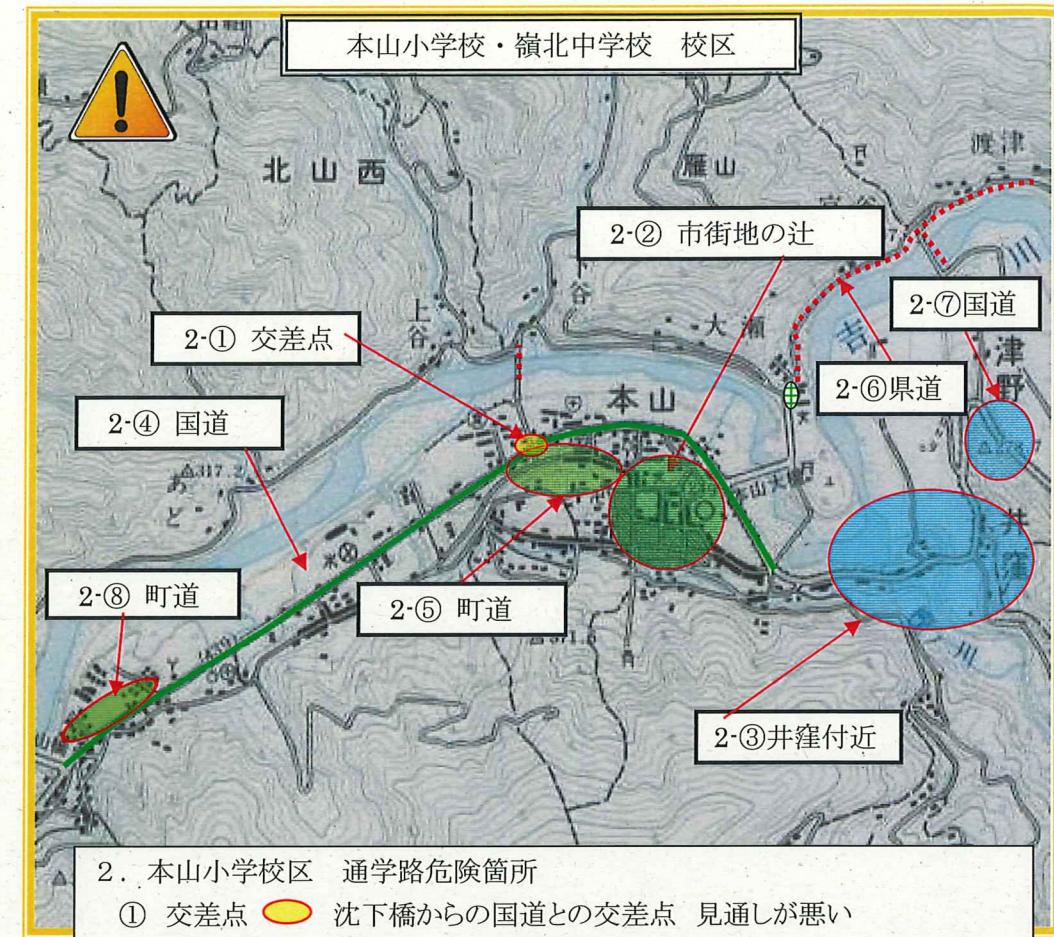
2. 本山小学校区 通学路危険箇所

- ① 交差点 黄色い沈下橋からの国道との交差点 見通しが悪い
- ② 市街地の辻 緑色の見通しが悪い交差点 十字路が多い、道路幅が狭い、カーブミラーの位置
- ③ 国道 道幅が狭い、歩道が無い、ガードレールが無い、街灯がない
- ④ 国道 交通量が多い、ガードレールが無い 路面の修復、歩道修復 急カーブ歩道の注意対策
- ⑤ 町道 夜間道路が暗い カーブミラー
- ⑥ 県道 街灯が無い
- ⑦ 国道 歩道の傾き
- ⑧ 町道 国道へ出る際、自転車や歩行者の確認がしづらい
