○ 令和6年度 通学路危険箇所の安全対策の状況について

通学路合同点検の危険箇所について、令和6年度に実施した主な安全対策を公表します。

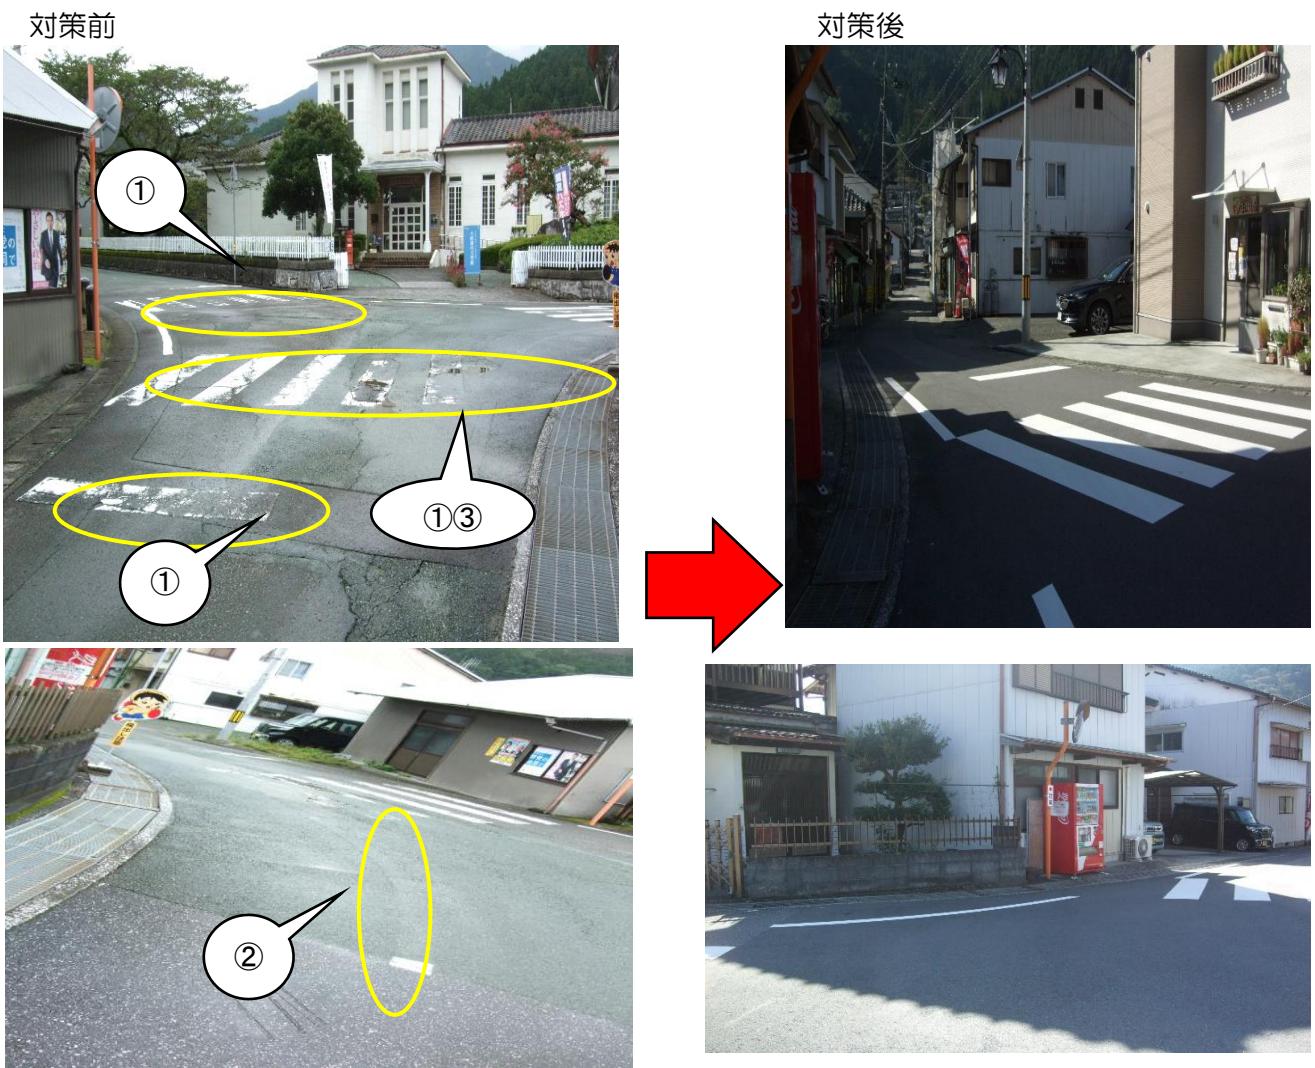
場 所	(町道中央線) 本山小学校西門前（大原文学館前）の三叉路
危険状況	<p>特に登校時には保育所や学校への送迎、通勤する車の往来が多い。</p> <p>①横断歩道、停止線が不明瞭となっている。 (大原文学館前と飛び出し君設置コカ・コーラ自販機前) 【黄色丸】</p> <p>②車道外側線が消えている。 (飛び出し君設置コカ・コーラ自販機前) 【黄色丸】</p> <p>③道路舗装の剥離・陥没 (飛び出し君設置コカ・コーラ自販機前横断歩道内) 【黄色丸】</p> <p>標識はあるけれども、横断歩道、停止線が不明瞭で分かりにくいことや③の横断歩道箇所に穴があいており危ない状況である。</p> <p>②の外側線はきれいに消えており車が学校西門前から左折する場合見通しも悪いので、車が外側線内を通過することもある。住民からも危ないということで、声が上がっていいる。</p>
対 策	<p>①R3横断歩道等表示舗装済み ②R6車道外側線、③R6横断歩道剥離・陥没整備済み</p>
