# 「大地の再生講座」 @吉野運動公園

### 大地の再生とは？

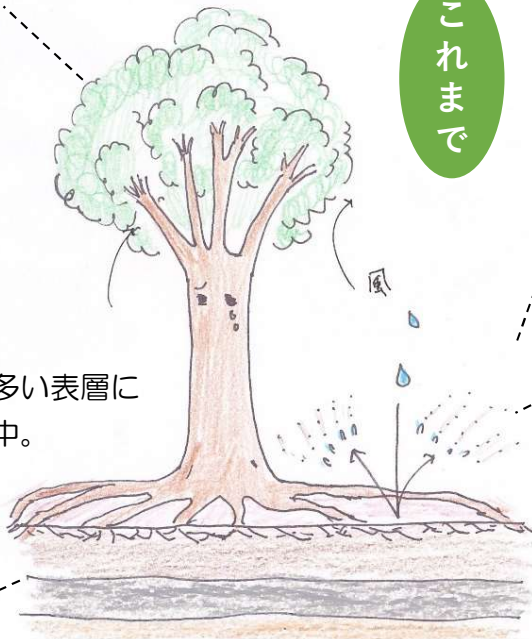
落ち葉や草がなく、土がむき出し。根が浮き出ている。

雨水で泥が飛び、木の幹に付着。泥はホコリとなり、移動先で空気を遮断する要因に。雨水で土はさらに固くなる。

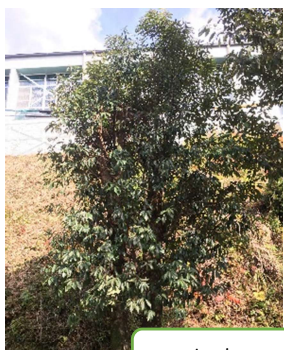
「風の剪定」で風通しを良くしながら、新しい枝を育てる。
